Palmarès 2025

Restauration de l'église Saint-Barthélemy

Restauration des halles

Réhabilitation du couvent des Récollets

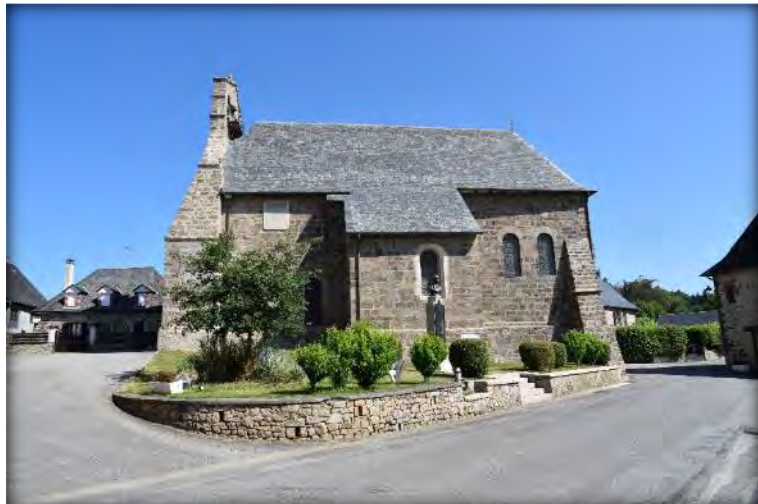
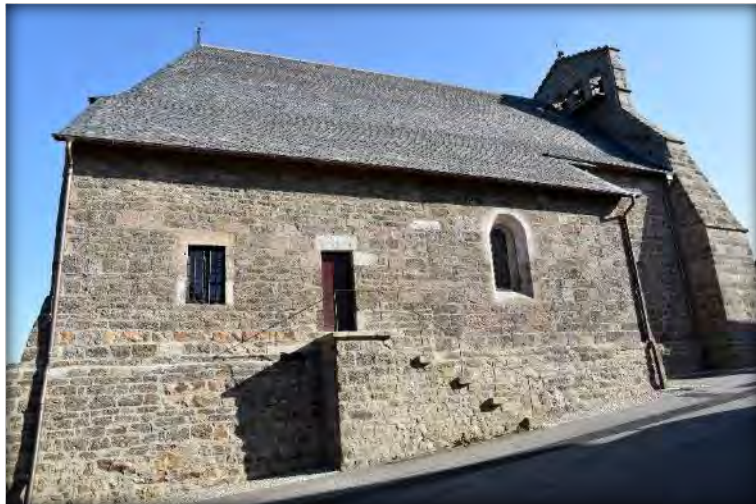
L'église connaissait d'importants problèmes structurels ayant entraîné sa fermeture pendant une dizaine d'années : affaissement du clocher et d'une chapelle, risque d'effondrement, toiture en lauze trop lourde ayant provoqué un dévers de la charpente, infiltrations d'eau ayant lessivé les maçonneries bâties à la terre... Le clocher-peigne penchait gravement et son accès était devenu dangereux.

75 m³ de pierres de taille et 34 m³ de moellons ont été déposés. Près de 20 m³ de pierres neuves ont été nécessaires (schiste local provenant de démolitions). La charpente a été entièrement déposée (31 m³). Les entrants ont été conservés en totalité avec renforcement par sabots en chêne et liaisonnement par chevilles et clefs en queue d'aronde. La couverture en lauze a été déposée et remplacée par des ardoises de Corrèze.

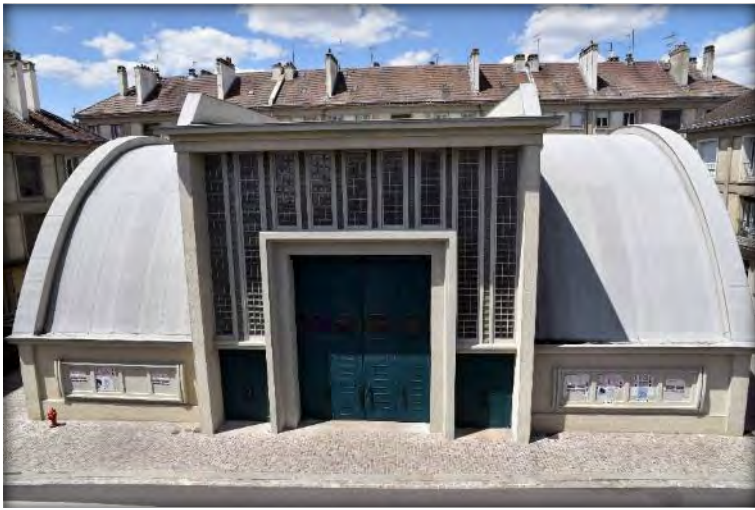
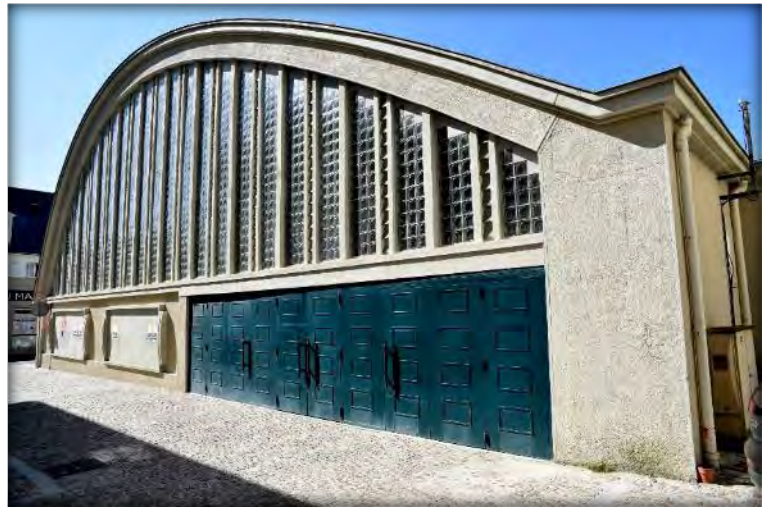
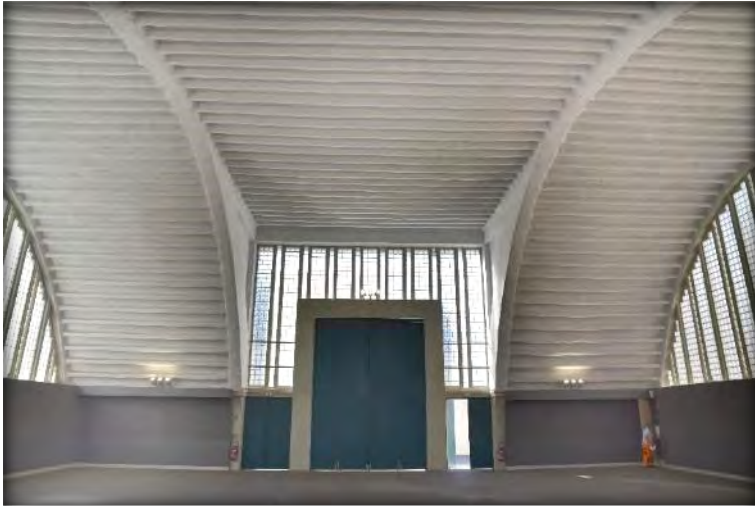
L'ensemble des bétons en parement a été repris y compris le traitement (lasures, badigeons...). Les châssis en aluminium ont été déposés et des pavés de verre reposés, conformes à l'origine. Une nouvelle finition de couverture a été réalisée, reproduisant la couleur de la couverture d'origine qui était un simple enduit béton. Les ventelles en verre ont été nettoyées entre les poutres de béton sur les parties latérales de la voûte. Les portes en accordéon latérales ont été restituées et les portes monumentales d'entrée ont été restaurées. Un enrobé a été installé au sol.

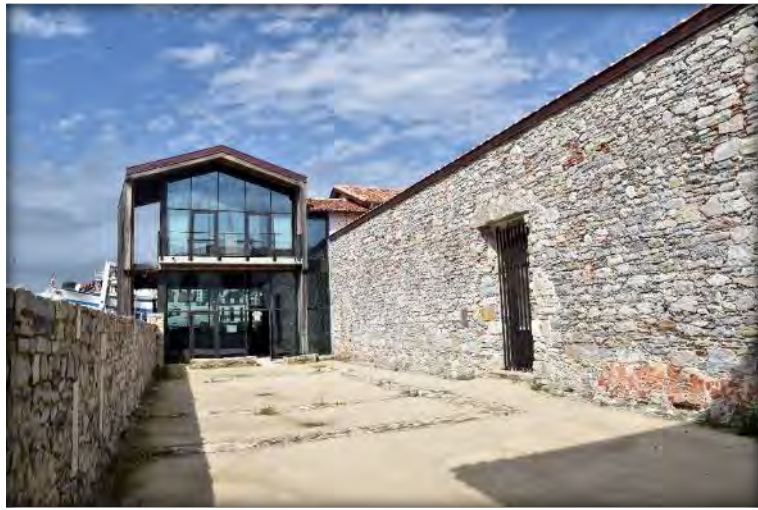
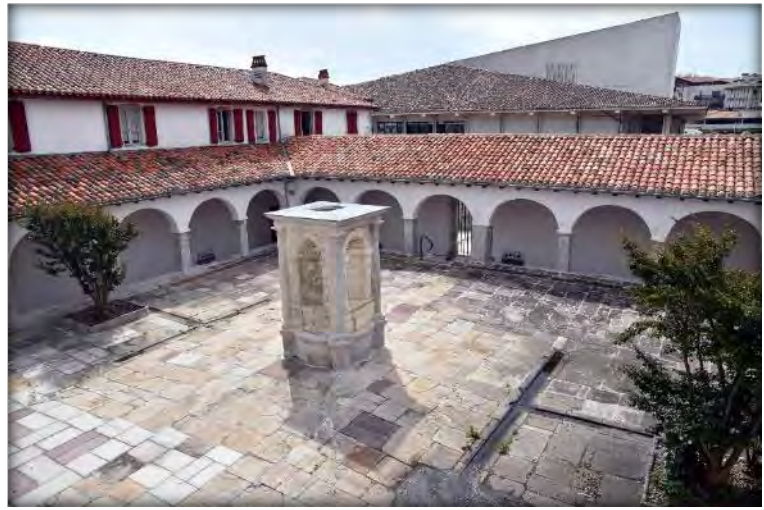
L'ancien porche d'entrée du couvent a retrouvé une fonction d'accueil pour le pôle culturel. Plafond bois à solives apparentes, menuiseries restaurées du XVII^e siècle, enduits traditionnels à la chaux, dialoguent avec les ajouts, en particulier le sol en béton poli qui se raccorde avec un vestige de dallage et les deux nouvelles portes vitrées ouvertes sur le parvis du quai Turnaco.

Le cloître a retrouvé ses dispositions anciennes de la seconde moitié du XVIII^e siècle, notamment sa galerie ouverte sur la cour centrale. Au centre, la citerne et son socle en pierre ont été restaurés. La façade de l'étage de l'aile nord, dont le rez-de-chaussée est couvert de voûtes d'arêtes, fut restaurée dans ses dispositions d'origine, avec son pan de bois auparavant masqué par un enduit ciment.

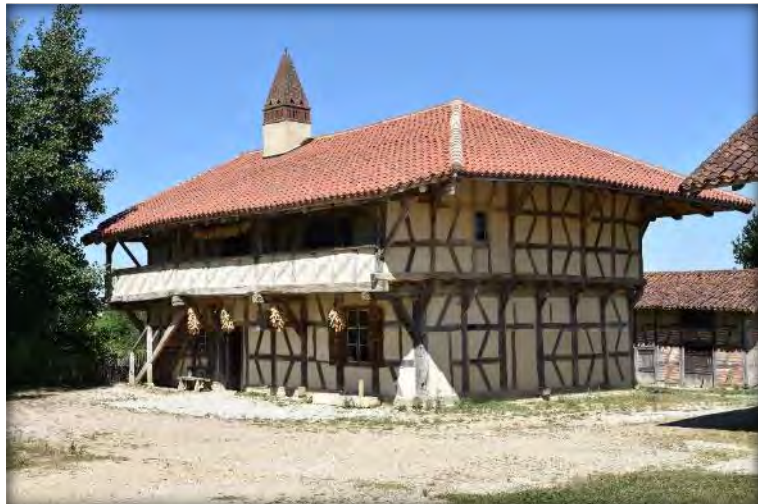
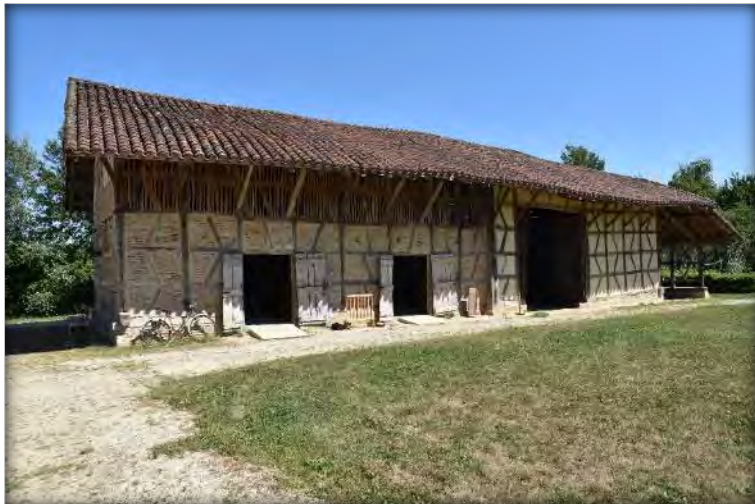
Lors de la restauration, les ossatures bois des élévations intérieures et extérieures du corps de logis ont été reprises. Les enduits intérieurs ont été restaurés, des tomettes en terre ont été posées (réemploi et neuves). Un remplissage des trappans et de la balustrade a été effectué. La couverture a été déposée et des voliges posées. La mitre de la cheminée sarrasine a également été renouvelée. Les menuiseries de la grange ont été restaurées ainsi que l'ossature de l'appentis. Un nouveau bâtiment a été construit à l'entrée du site pour assurer un meilleur accueil. Des matériaux biosourcés (utilisation de tuiles de l'ancienne couverture, terre des fondations réutilisée...) ont été utilisés pour bâtir ce bâtiment à ossature bois.

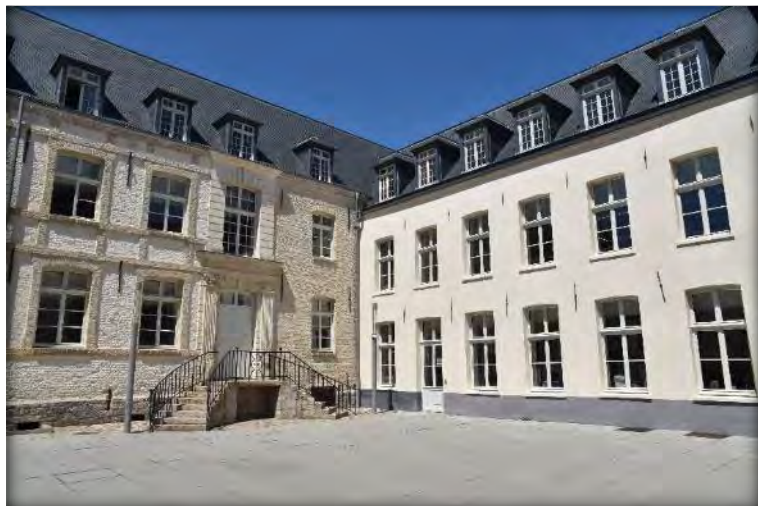
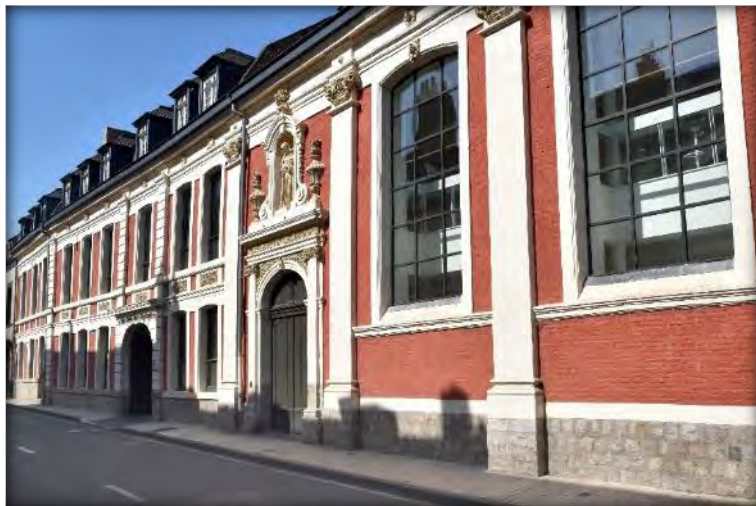
Une partie des corniches de la chapelle a été stabilisée et les enduits ont été purgés. L'autel et le retable ont été déposés afin de permettre le traitement de la mэрule présente à l'arrière du mobilier. Cette dépose fut l'occasion de découvrir une peinture murale sur le grand mur pignon de la chapelle. La fresque aux médaillons a été restaurée.

Les planchers du bâtiment nord étaient partiellement effondrés, l'ensemble des bois et des maçonneries étaient contaminés par la mэрule. La prolifération était importante et l'ensemble des éléments en bois ont été purgés dans l'objectif de conserver ce monument

historique. Une charpente métallique a été mise en place de manière à préserver la stabilité de l'ensemble. Le traitement a été le même pour le bâtiment ouest. La maçonnerie du bâtiment contiguë a été enduite, en dehors des pilastres en pierre de taille encadrant l'entrée sur cour qui ont été restaurés lors des travaux de mise en sécurité. Les planchers ont été modifiés et remplacés.
